# C.E.I.P. EL OLIVO

REGISTRO DE  
SIMULACROS

## INFORME DEL SIMULACRO DE EVACUACIÓN

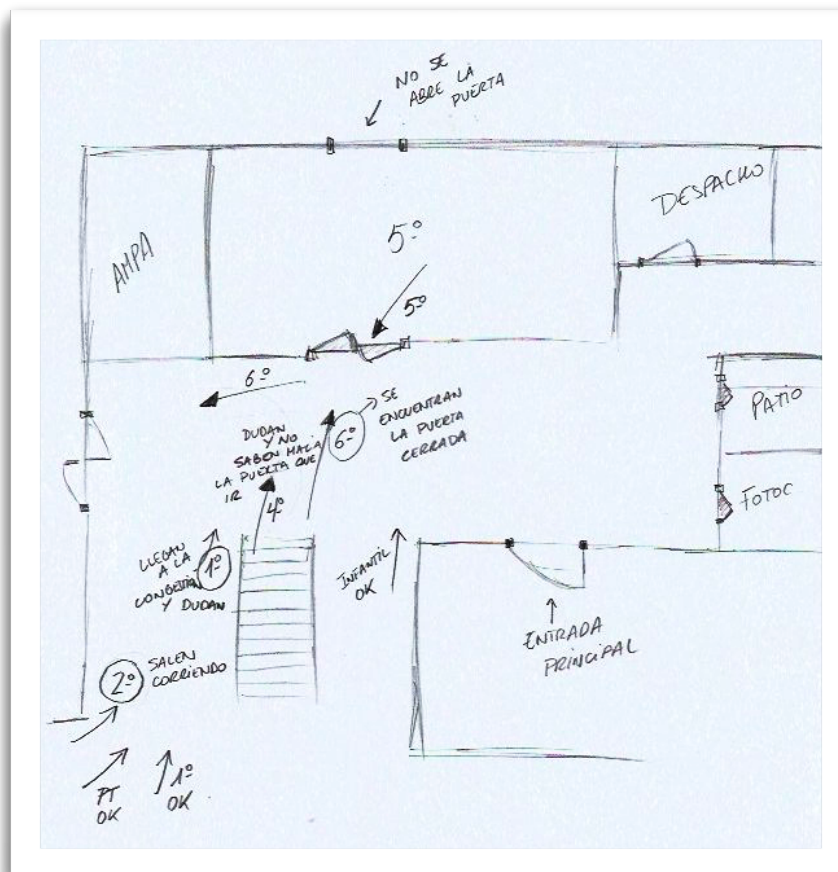
- ▶ Destacar que en la clase de 5º de Primaria no se encontró la llave que abría el portón por donde se realizaban las salidas de evacuación de algunas clases con lo cual esto dificultó la evacuación de los alumnos/as que se encontraron la puerta cerrada y al no poder salir por la salida establecida, salieron por donde pillaron. Todo esto causó un desconcierto en los alumnos/as tanto que ya dudaban por donde debían de salir.

- La clase de 6º de Primaria
  - La clase de 5º de Primaria
  - La clase de música
  - La clase de refuerzo nº1
  - La sala de audiovisuales
- ▶ Destacar, que **las clases afectadas no salieron** por su ruta de evacuación secundaria lo cual hizo que la ruta por donde salían las otras clases, se viera colapsada y los alumnos/as que si salían bien, se aturdieran y dudaran por donde debían de salir como le ocurrió a los alumnos/as de las clases de 1º y 4º de Primaria.
  - ▶ La clase de 2º de Primaria no estaba controlada ya que los alumnos corrían de un lado para otro sin saber bien por dónde salir (jugando) y luego en el Punto de Encuentro no sabían dónde colocarse.
  - ▶ Algunas puertas de las aulas no se cerraron tras la evacuación del alumnado.

A continuación se detalla lo ocurrido con un croquis realizado a mano alzada por el observador y coordinador de la planta baja, el director D. Antonio Ángel Miranda Arjonilla.

- ▶ En la clase de 5° de Primaria, lugar por donde se efectúa una de las salidas de emergencia del centro, se debe colocar la llave del portón de la salida en un lugar visible y al alcance para todos.
- ▶ El profesorado del centro debe de recordar al alumnado las rutas de evacuación principal y secundaria.
- ▶ Se deben pintar unas señales en el suelo indicando dónde se deben colocar las clases una vez que estamos reunidos en el Punto de Encuentro, con el fin de estar más ordenados y que los alumnos/as sepan donde colocarse cuando salen.
- ▶ Una vez fuera del edificio, en el Punto de Encuentro tendríamos que estar atentos de que todo el alumnado permaneciera en orden, en fila, para poder realizar su recuento.
